Am 6. Dezember 1989 kam es in der jungen Landeshauptstadt St. Pölten zu einem Großbrand, der das Möbel- und Einrichtungshaus Leiner vollkommen zerstörte. Die Bilanz ist mehr als traurig: eine Tote, mehrere verletzte Feuerwehrmänner und ein Sachschaden von rund 130 Millionen Schilling.

Inferno in der Landeshauptstadt

Von OBR Wilfried Weissgärber

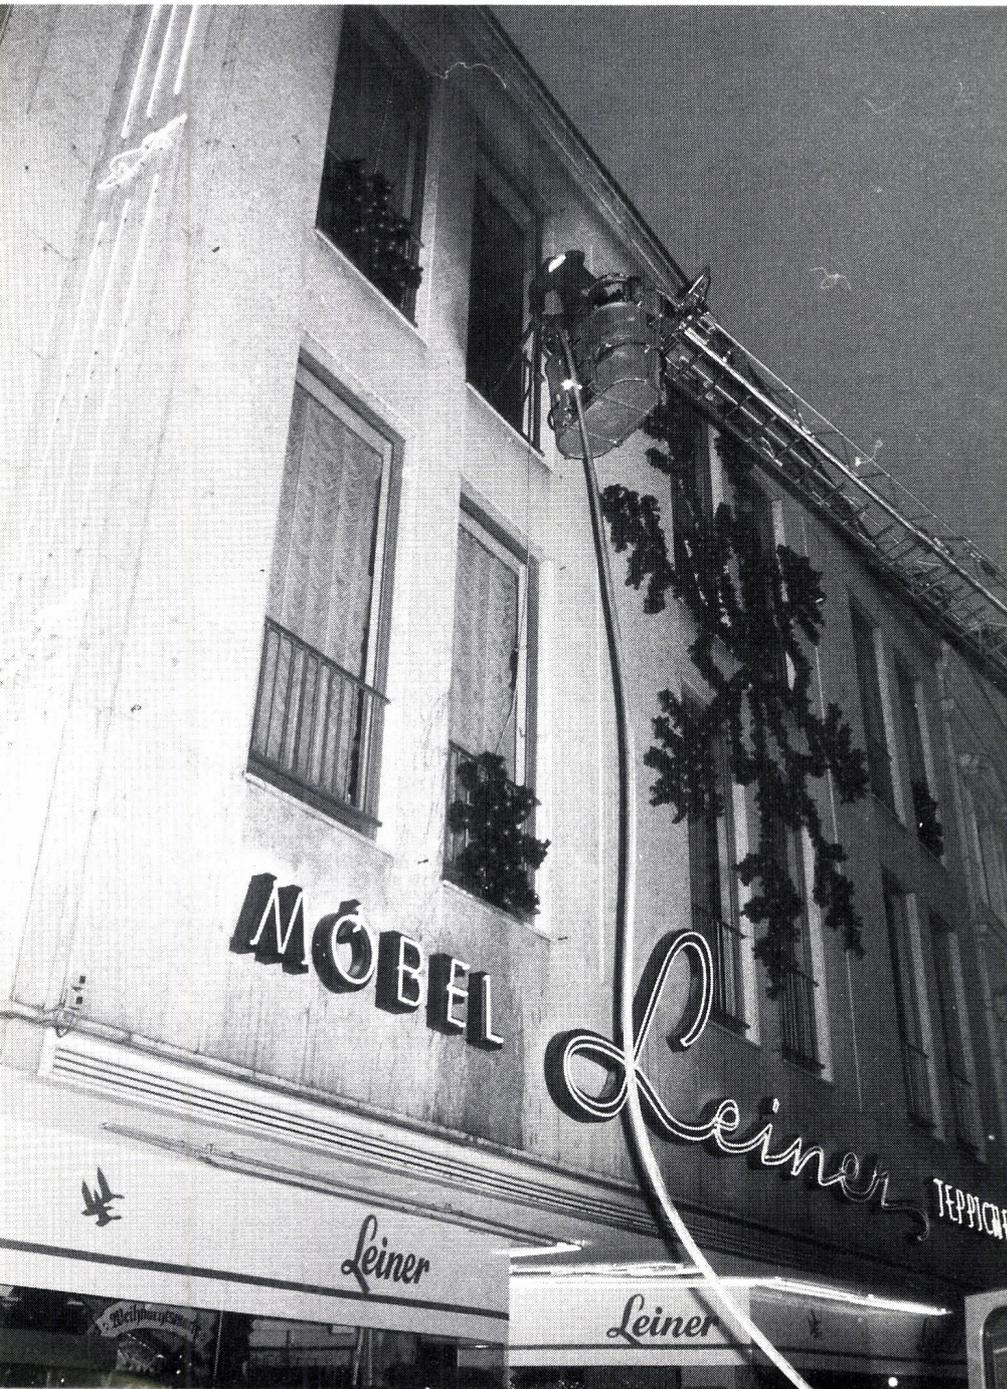
Dieses Foto vom Kaufhaus Leiner entstand zufällig kurz vor dem Brandausbruch. Es stellt eine sehr brauchbare Ergänzung zur Einsatzskizze auf den nächsten beiden Seiten dar. Foto: Mlnarik

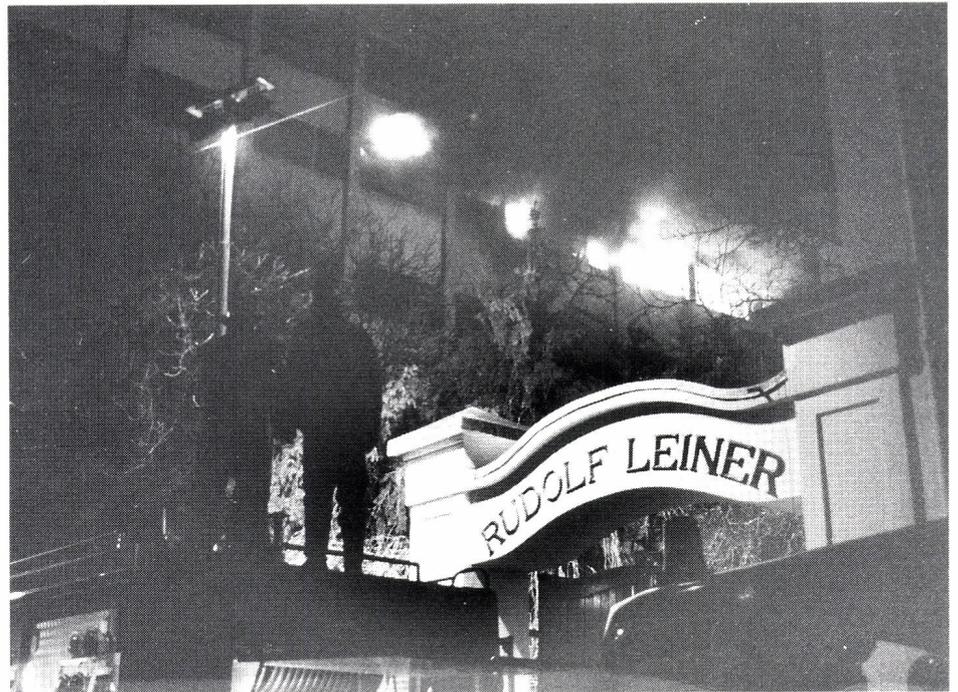
Die Roßmarktseite mit dem Eingang zum Garten des Stammhauses. Foto: Högl

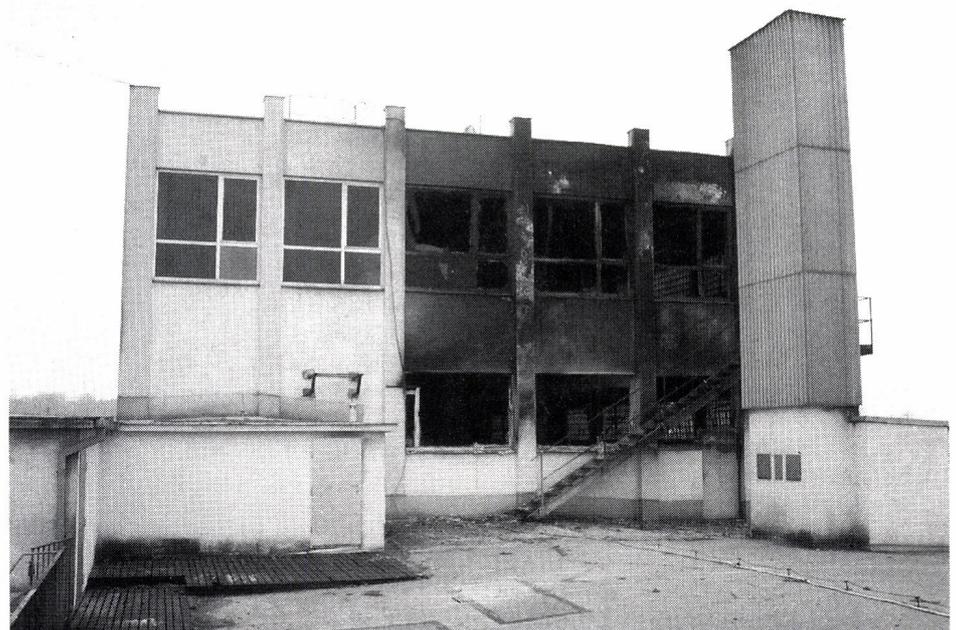
Das überbaute 4. und 5. Obergeschoß mit der Fluchttreppe, die 20 Menschen das Leben rettete.

boten. Eine Fluchtstiege aus dieser Etage führt auf das Dach des 3. Obergeschosses. Eine Joka-Bettausstellung hätte am Samstag im 4. Stockwerk eröffnet werden sollen. Aus dem 5. Stockwerk führt eine außenliegende Stiege auf das Dach des 3. vorderen Stockwerkes.

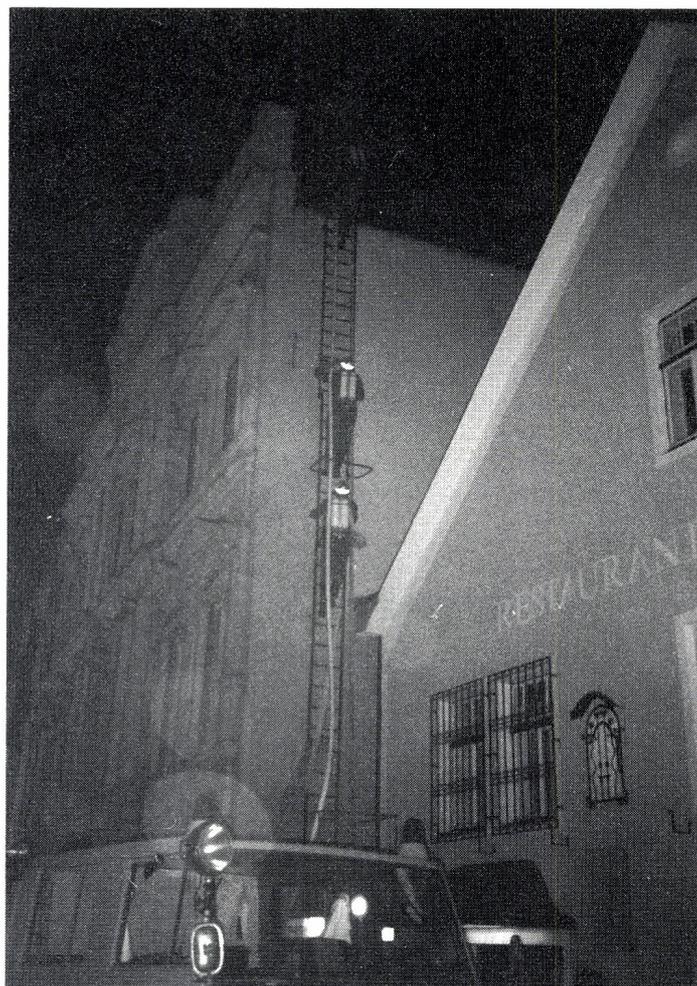
Über die Feuerleiter des Stadttheaters wurde ein Angriff zum Schutz des zu diesem Zeitpunkt schwer gefährdeten Gebäudes vorgenommen. Foto: geli

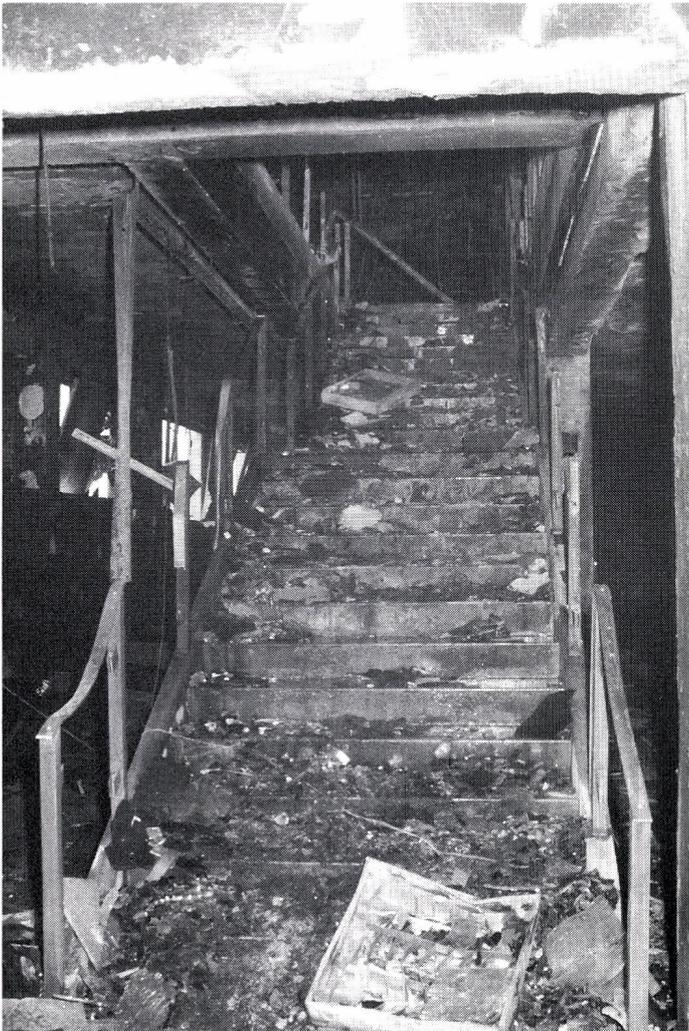
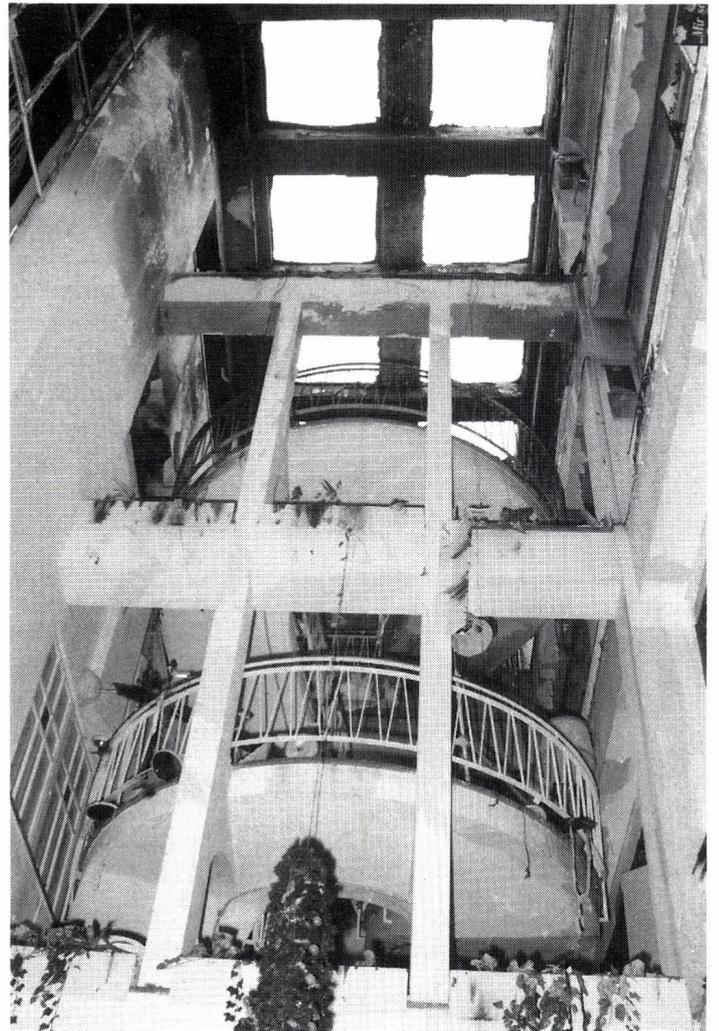
Die offene Kundenstiege vom dritten in den vierten Stock (links) und das vom Keller bis in das Obergeschoß vollkommen offene Stiegenhaus zeigen deutlich, daß es keinen Brandabschnitt gab. Fotos: FF St. Pölten-Stadt

Das Möbel- und Einrichtungshaus wurde in den fünfziger Jahren erbaut und in den Folgejahren immer baulich erweitert. Zwei offenliegende Kundenstiegen mit einem Lichthof im Inneren des Areals reichen vom Keller bis zum 3. Stock. Den 3. und den zurückgebauten 4. Stock verbindet eine ebenfalls offene Treppe. Das 5. Obergeschoß dient als Büro (EDV) und als Näherei und ist nur über das Stiegenhaus vom Roßmarkt erreichbar. Zwei Aufzugsschächte reichen im vorderen Teil des Gebäudes vom Kellergeschoß bis in die 3. Etage. Im hinteren Trakt sind ebenfalls zwei gleichartige Aufzüge situiert, die vom Kellergeschoß bis in die 5. Etage in Verwendung stehen. Alle Aufzüge sind mit Glastüren versehen. An der Westseite (Roßmarkt-Seite) gibt es zusätzlich ein Stiegenhaus vom Erdgeschoß bis in den 5. Stock. In diesem Stiegenaufgang ist eine Trockensteigleitung mit C-Anschlüssen in jedem halben Stockwerk eingebaut. Dieses Stiegenhaus hat keine Braundrauchentlüftung. Zum Lichthof des Theaters sind doppelte Glasziegel Fenster ab dem 3. Stockwerk vorhanden. In der Höhe des Schnürbodens des Theaters sind zwei nicht öffnungsbare Lichtkuppeln mit je 5×1 m in die Decke des 3. Stockwerkes unmittelbar an der Gebäudeaußenkante eingebaut. Weitere unbedienbare Lichtkuppeln überdecken den Lichthof und die südliche Kundenstiege. Die Lichtkuppeln bestehen aus Polyesterfaser.

Aus dieser Beschreibung ist ersichtlich, daß das gesamte Möbel- und Einrichtungshaus Leiner einen einzigen Brandabschnitt mit einer Fläche von 10.670 m² darstellt. Gesichert waren alle Etagen durch eine automatische Brandmeldeanlage. Es gibt weder Sprinkleranlage noch Brandrauchentlüftungen. Das gesamte Gebäude ist in Stahlbetonbauweise errichtet. Die Decke des 3. Obergeschosses besteht aus Fertigteibeton mit Einhängziegeln. An der Vorder- und Hinterseite haben alle Etagen Fensterfronten. Im Bereich des Roßmarktes führt diese Fensterfront auch bis zur Südseite (Garten) hin. Alle Fluchttüren sind versperrt, haben aber einen Schlüsselkasten mit einem Schlüssel hinter Glas.

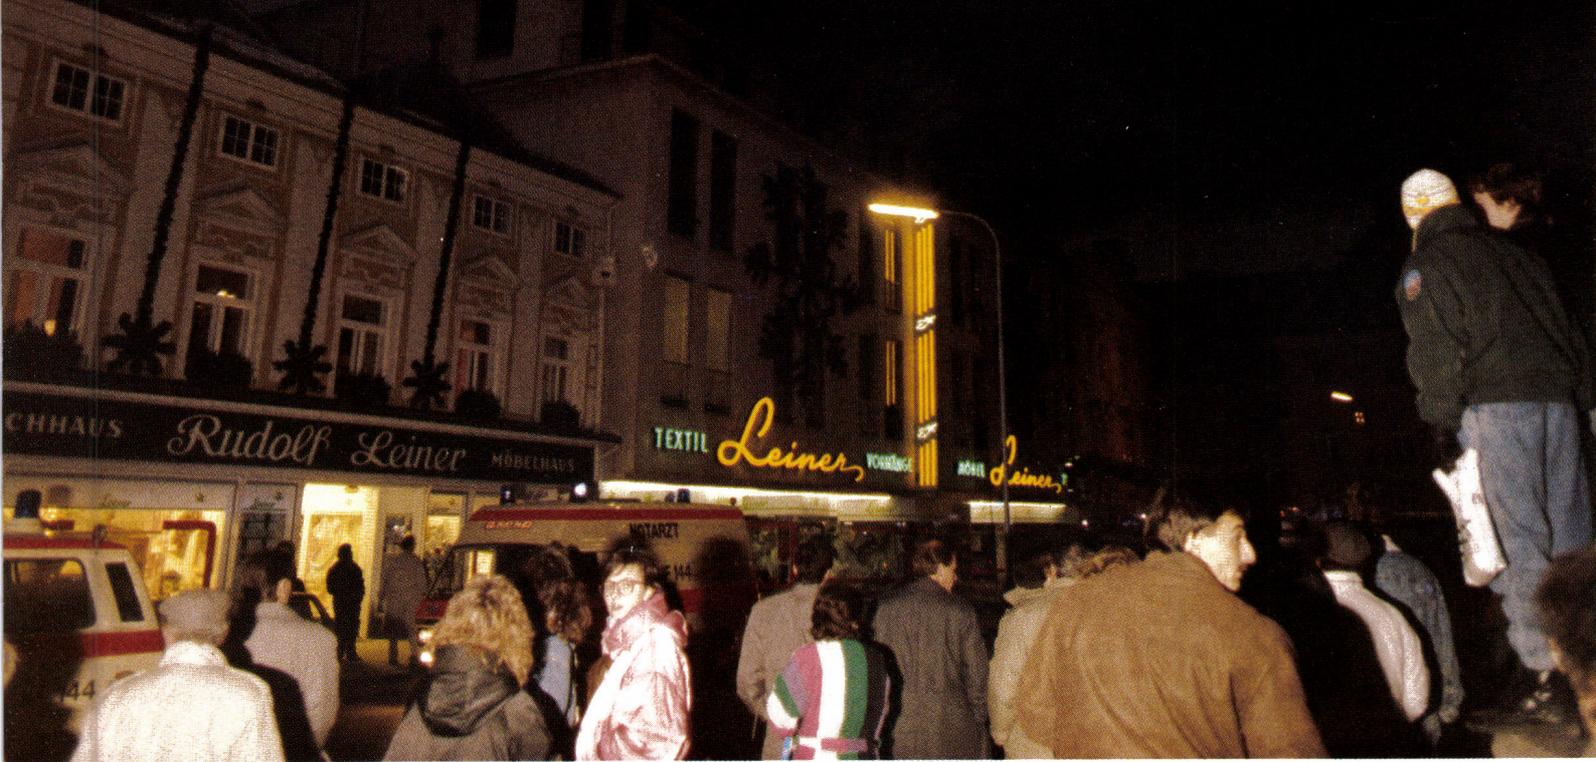
Die Qualmentwicklung Sekunden vor dem „flash-over“ war gewaltig. Kurz darauf entzündeten sich die entstandenen Gase explosionsartig und das vierte Stockwerk stand in Vollbrand (siehe Titelfoto). Foto: Kernstock

Die Wärmestrahlung und die Temperatur nehmen immer mehr zu, so daß sich die Summe aller brennbaren Stoffe

(Kunststoffeinrichtungsgegenstände und Dekoration) zersetzt und zündfähiges Gas entsteht. Durch die Schmelzung der Lichtkuppeln erfolgt eine Sauerstoffanreicherung der Verbrennungsgase. Die Zündung führt zu einer außerordentlich hohen, heftigen, explosionsartigen Geschwindigkeit der Brandausdehnung. Kurz nach Beendigung des Rückzuges erfolgt unter lautem Getöse und einem wahrnehmbaren Erzittern des Gebäudes der befürchtete Feuersprung. Der vordere Teil des 3. Stockwerkes steht im Vollbrand. Verlegte Löschleitungen der Innenbrandbekämpfung müssen zurückgelassen werden und verbrennen teilweise.

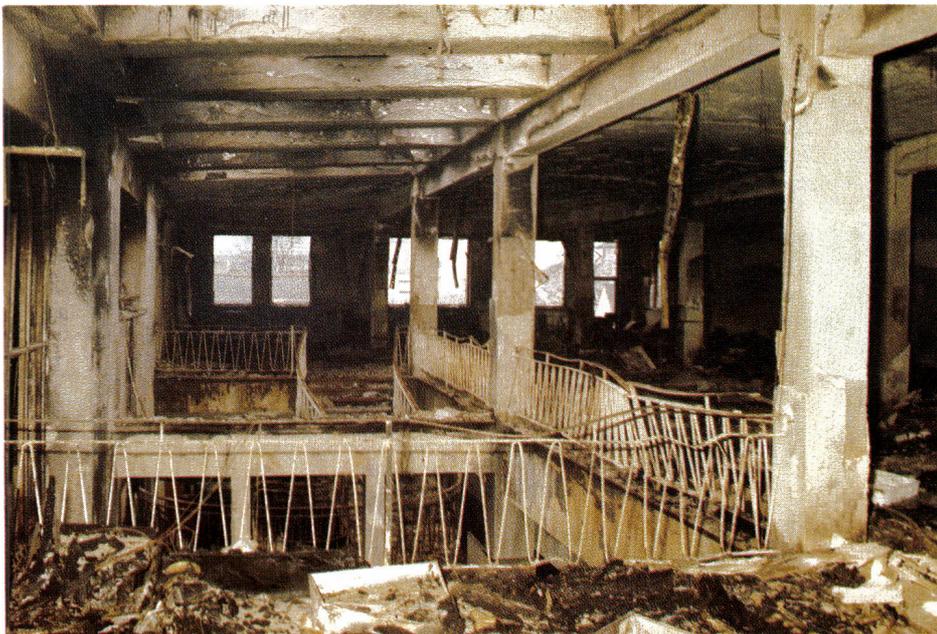
Die Temperaturen erreichten zum Zeitpunkt des „flash-over“ bis zu 1300 Grad Celsius. Die gesamte Brandlast wurde total vernichtet. Foto: FF St. Pölten-Stadt

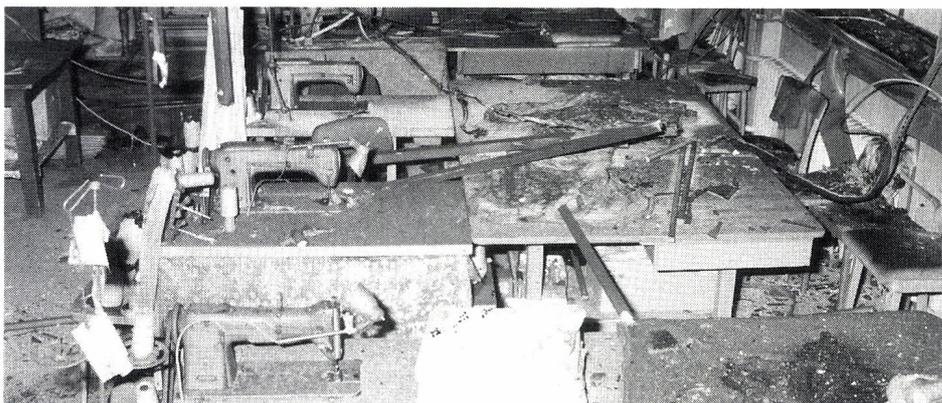
Die Schneiderei im 5. Obergeschoß. Durch die enorme Hitze verschmorten die Vorhänge zu „Fladen“. Foto: FF St. Pölten-Stadt

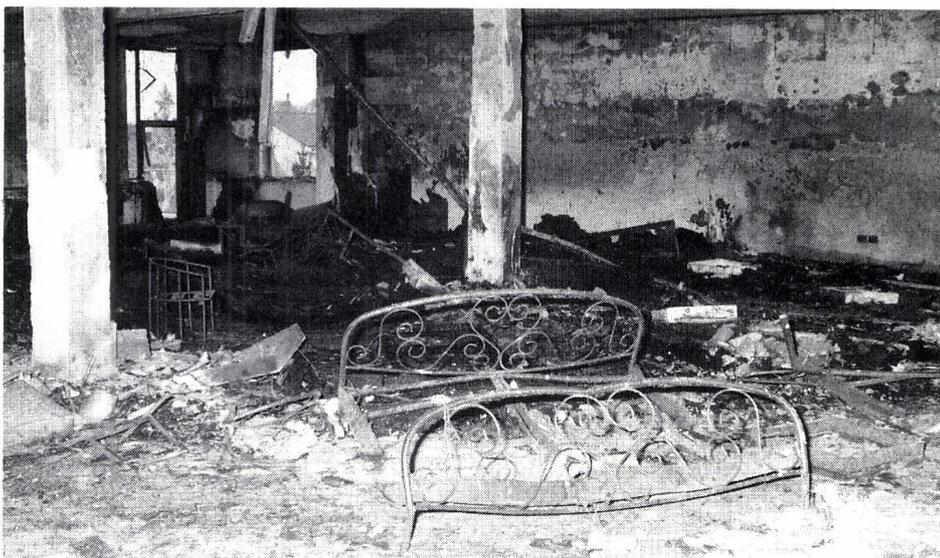
Ein Metallrahmen in der Bettenabteilung ist übriggeblieben.
Foto: FF St. Pölten-Stadt
